## ІНЖЕНЕРНО-ГЕОЛОГІЧНІ ПРОБЛЕМИ ЗБЕРЕЖЕННЯ КАПЛИЦІ БОЇМІВ У ЛЬВОВІ

## ENGINEERING AND GEOLOGICAL PROBLEMS OF PRESERVATION OF THE BOIM IN LVIV CHAPEL

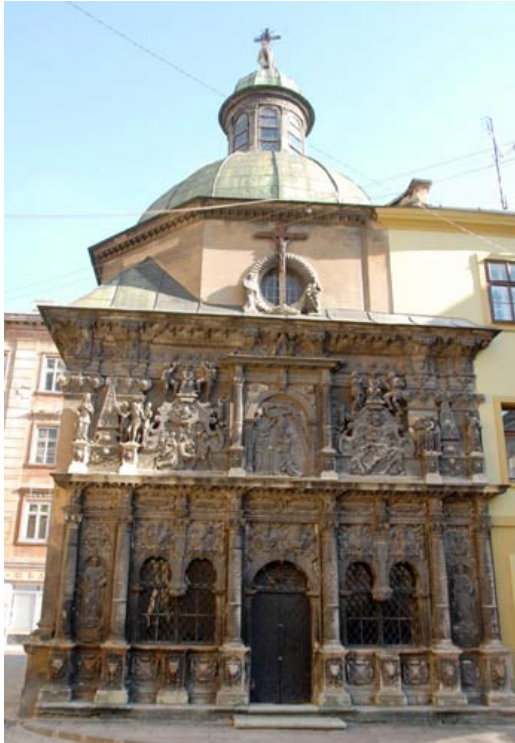
Рис. 1. Загальний вигляд фасадної стіни каплиці Боїмів

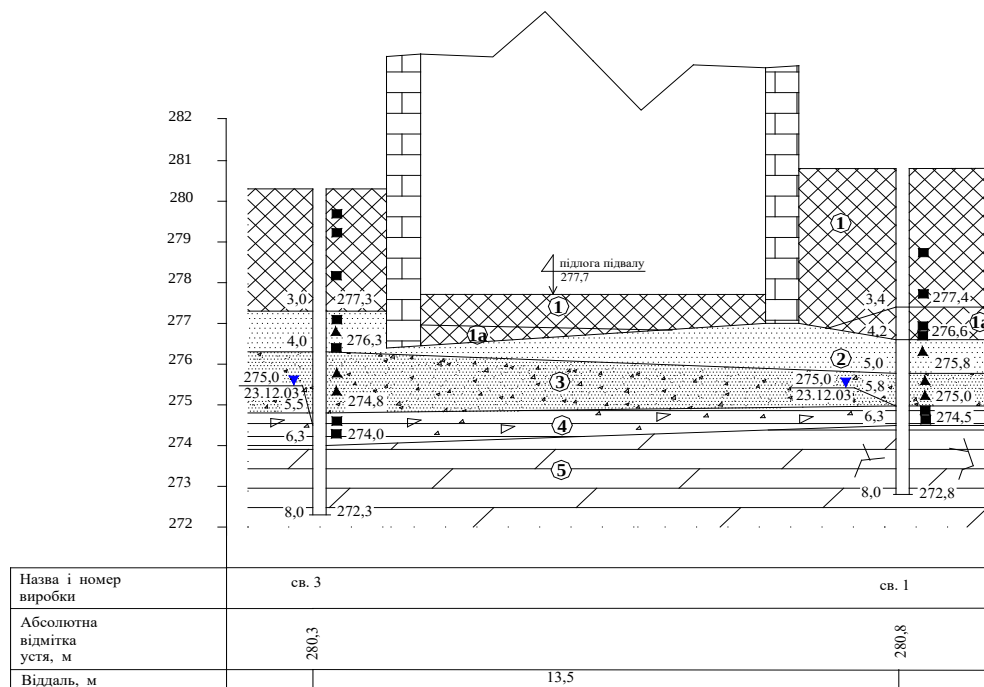
**Рис. 2. Інженерно-геологічний розріз ділянки та положення підвалин каплиці Боїмів**  
*a – техногенний ґрунт; 2 – пісок середньозернистий; 3 – пісок гравіюватий; 4 – мергелиста глина; 5 – скельний ґрунт-мергель*

Підземні води на досліджуваному майданчику до глибини 8,0 м не виявлено. Лише у двох свердловинах над мергелистими глинами знайдено невелику кількість гравітаційної води (рис. 2), наявність якої зумовлена витоками з інженерних мереж.

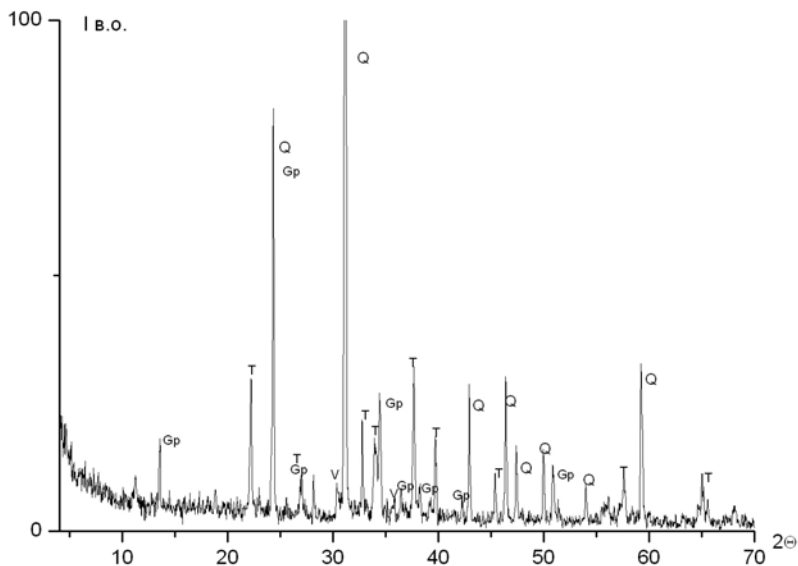
Водночас візуальним обстеженням підвального приміщення каплиці, на поверхні бутової кладки східної та південної стін виявлено добре виражені мікрокристалічні висоли білого кольору. Рентгеноструктурний аналіз відібраної із цих накопичень проби показав, що вона містить незначну кількість гіпсу і тенардиту (рис. 3).

Зважаючи на те, що в ґрунтовому масиві гіпсу виявлено не було, його накопичення не пов'язано зі складом геологічного середовища, а має, на нашу думку, техногенне походження. Найбільша його кількість відзначається біля вентиляційних каналів, що може вказувати на надходження сполук сірки з атмосферної вологи й утворення мінералу в сприятливих для цього фізико-хімічних умовах підвального приміщення.

Рис. 3. Руйнування будівельного каменю завдяки кристалізації незначної кількості гіпсу й мірабіліту маловірогідна

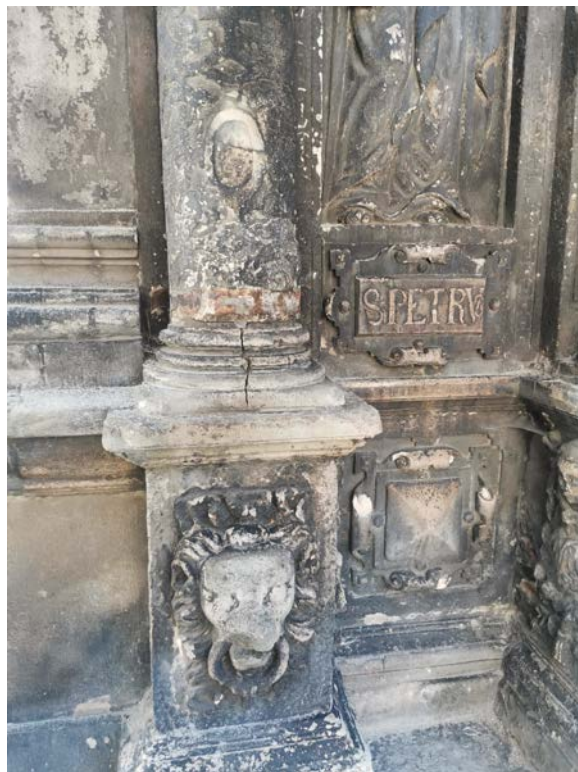
Обстеження наземних декоративних елементів у каплиці засвідчили суттєві ушкодження будівельного каменю та руйнування кам'яного декору (рис. 4, 5). Вони виявляються у вигляді відлущування та розтріскування вапняку, а також повною втратою первинного зовнішнього вигляду. Наприклад, вирізані з вапняку голови левів повністю втратили свій первозданий вигляд (рис. 4, 5).

Рис. 4. Ушкодження будівельного каменю фасадної стіни каплиці

Провідними чинниками розвитку руйнівних процесів, на нашу думку, є фізичне та хімічне звітрювання вапняку, зумовлене кліматичними чинниками та високим рівнем транспортного забруднення атмосфери і відповідним хімічним складом атмосферних опадів. Їхній активізації також сприяють конструктивні особливості західної стіни каплиці та відсутність системи водовідведення.

8. Втрата багатьох елементів кам'яного декору каплиці вимагає виконання реставраційно-відновлювальних робіт, реалізація яких потребує додаткового петрографічного вивчення вапняків Полянського родовища для з'ясування можливого використання для заміни ушкоджених.

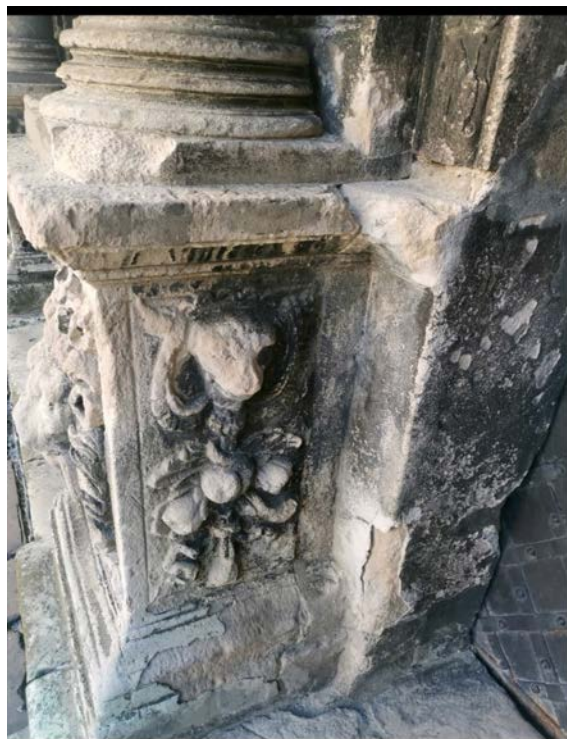
Рис. 5. Фрагменти різного виду ушкоджень будівельного каменю

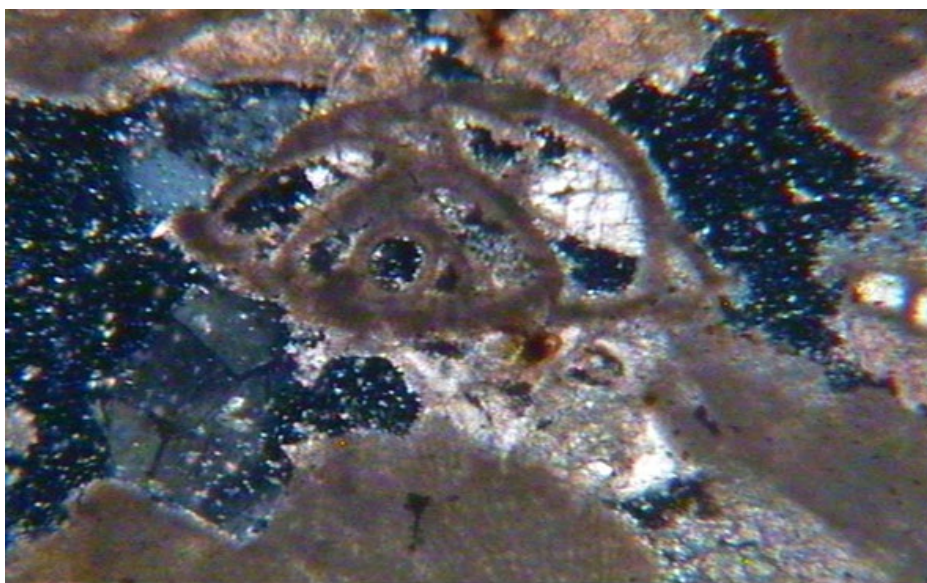
Мікроскопічне вивчення будівельного матеріалу, використаного для оздоблення фасадної стіни каплиці, засвідчило, що це органогенно-детритовий моховатково-криноїдний вапняк органогенно-детритової структури (рис. 6). Результати дослідження фізичних властивостей вапняку наведено в табл. 4.

Основа породи представлена скелетними фрагментами моховаток і криноїдей, що заміщуються пелітоморфним (темне) та тонкокристалічним кальцитом. У складі моховатково-криноїдної основи трапляються поодинокі скелетні форми форамініфер, уламки раковин та трубок червів, які також повністю заміщені кальцитом. Постійним ксеногенним складником карбонатної органогенно-детритової основи є частинки кварцу алевро-псамітової розмірності (біло-жовтий колір. Чорні ділянки ізометричної та іншої різноманітної

Рис. 6. Органогенно-детритовий моховатково-криноїдний вапняк  
органогенно-детритової структури
