ХВОСТОСХОВИЩЕ СТЕБНИЦЬКОГО ГХП «ПОЛІМІНЕРАЛ»: СУЧАСНИЙ СТАН, ШЛЯХИ ПОКРАЩЕННЯ СТАНУ ДОВКІЛЛЯ ТА ЗАБЕЗПЕЧЕННЯ ЕКОЛОГІЧНОЇ БЕЗПЕКИ

Зенон Хевпа¹, Ігор Кицмур², Василь Дяків²

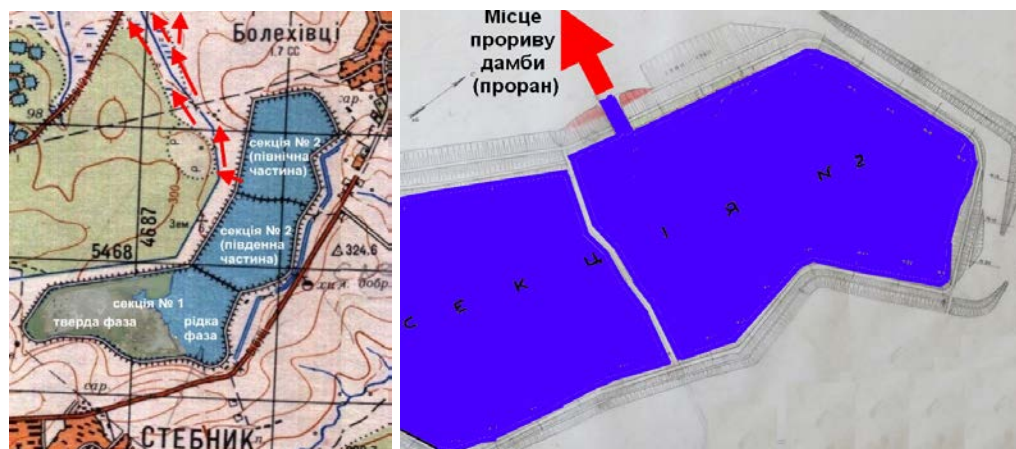
Некерований селевий потік високомінералізованої ропи витікав п'ять годин (99% – за 3 години, решта – за 2 години), через проран у тілі дамби потрапив за межі контуру хвостосховища в русло потічка Безіменний (рис. 3).

Рис. 3. Місце прориву дамби (прорану) та первинного поширення високомінералізованої ропи по руслу потічка Безіменний 15 вересня 1983 року [1]

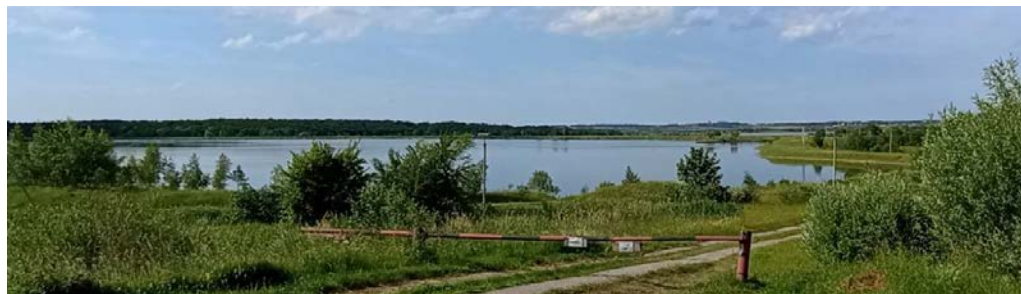
Площа хвостосховища – 125 га, із них акваторія – 70 га. Секція 1 площею 69 га обгороджена дамбою з відмітками 212–213 м. Висота дамби – до 22 м, довжина – 1900 м. Секція заповнена відходами кількістю 8,2 млн м³, на більшій частині площі – рідкою фазою (рис. 5).

Рис. 5. Загальний вид на східну частину секції № 1 хвостосховища Стебницького ГХП «Полімінерал», повністю заповненою рідкою фазою

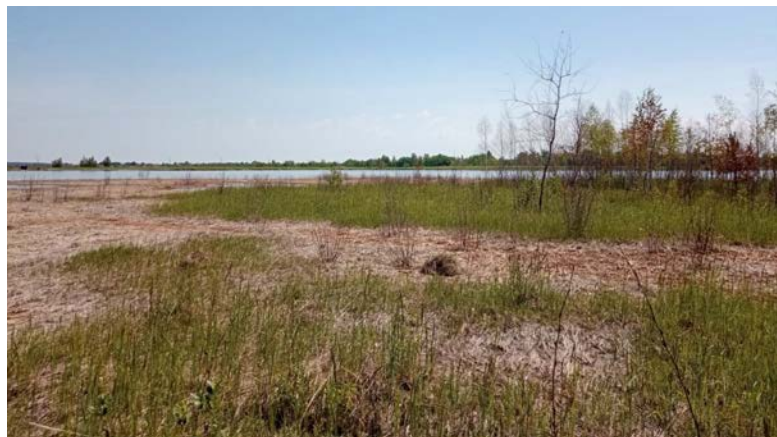
Тверда фаза виходить на поверхню в південній частині секції № 1 хвостосховища Стебницького ГХП «Полімінерал» на ділянці пляжу (рис. 6).

Рис. 6. Загальний вид на південну частину секції № 1 хвостосховища Стебницького ГХП «Полімінерал» на ділянці пляжу, де тверда фаза виходить на поверхню

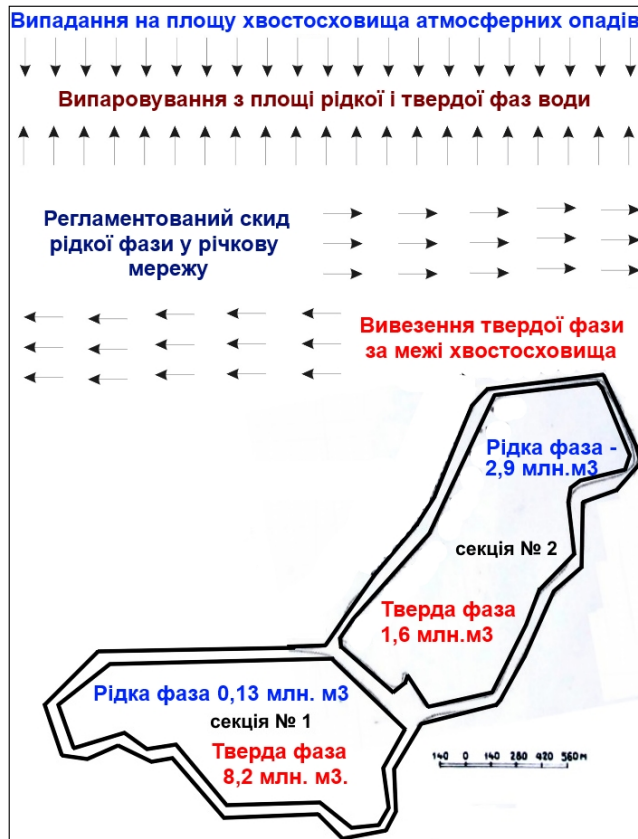
Згiдно iз запропонованою моделлю, основними елементами матерiального балансу двосекцiйного хвостосховища Стебницького ГХП «Полiмiнерал» є такi:

1. Випадання на площу хвостосховища атмосферних опадiв.
2. Випаровування з площi рiдкої i твердої фаз води.
3. Регламентований скид рiдкої фази в рiчкову мережу.

4. Вивезення твердої фази (твердого некондиційного хлориду натрію з домішками глинистих та інших компонентів) за межі хвостосховища (рис. 8).

Рис. 8. Модель матеріального балансу двосекційного хвостосховища Стебницького ГХП «Полімінерал»

4. Відповідно до запропонованої моделі, основними елементами матеріального балансу двосекційного хвостосховища Стебницького ГХП «Полімінерал» є такі: 1) випадання на площу хвостосховища атмосферних опадів; 2) випаровування з площі рідкої і твердої фаз води; 3) регламентований скид рідкої фази в річкову мережу; 4) вивезення твердої фази (твердого некондиційного хлориду натрію з домішками глинистих та інших компонентів) за межі хвостосховища.
