АКТИВІЗАЦІЯ КАРСТОПРОВАЛЬНИХ ЯВИЩ У МЕЖАХ ГІРНИЧОГО ВІДВОДУ РУДНИКА № 2, ЇЇ ВПЛИВ НА СТАН ІНФРАСТРУКТУРНИХ ОБ'ЄКТІВ ТА УМОВИ ПРОЖИВАННЯ МЕШКАНЦІВ

ACTIVATION OF KARST-FALL PHENOMENA WITHIN THE MINING DISTRICT OF MINE № 2 AND ITS IMPACT ON THE STATE OF INFRASTRUCTURE FACILITIES AND LIVING CONDITIONS OF RESIDENTS

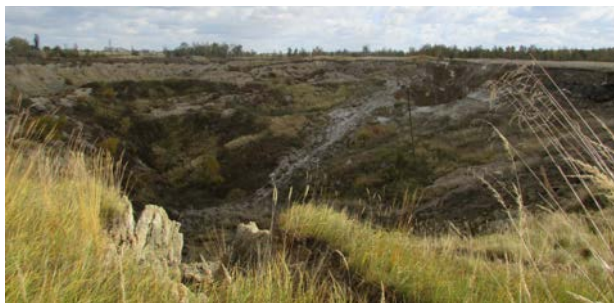
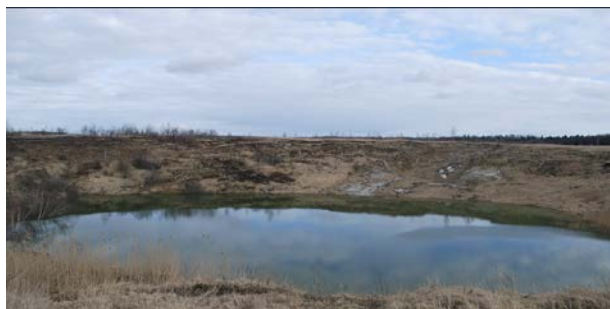
Сучасний стан карстових провалів № 27 і № 30, тріщин і деформацій навколо них. 0 годин 46 хвилин 30 вересня 2017 р. на пласті № 10 Пд.-Сх. рудника № 2 Стебницького ГХП «Полімінерал» у районі камер № 108–113 стався провал із діаметром на денній поверхні 220–230 м і глибиною 45–47 м – карстовий провал № 27 (рис. 3).

Рис. 3. Провал № 27 на пласті № 10 Пд.-Сх. рудника № 2 Стебницького ГХП «Полімінерал» у районі камер № 108–113, який стався 0 год. 46 хвилин 30 вересня 2017 р. (угорі) (світліни В.О. Дяківа) і карстове озеро на місці цього провалу станом на березень 2023 р.

Унаслідок провалу виведено з ладу дві опори ЛЕП 35 кВ, припинене електропостачання міста Трускавця було відновлене по резервній схемі, а його наслідком став техногенний землетрус.

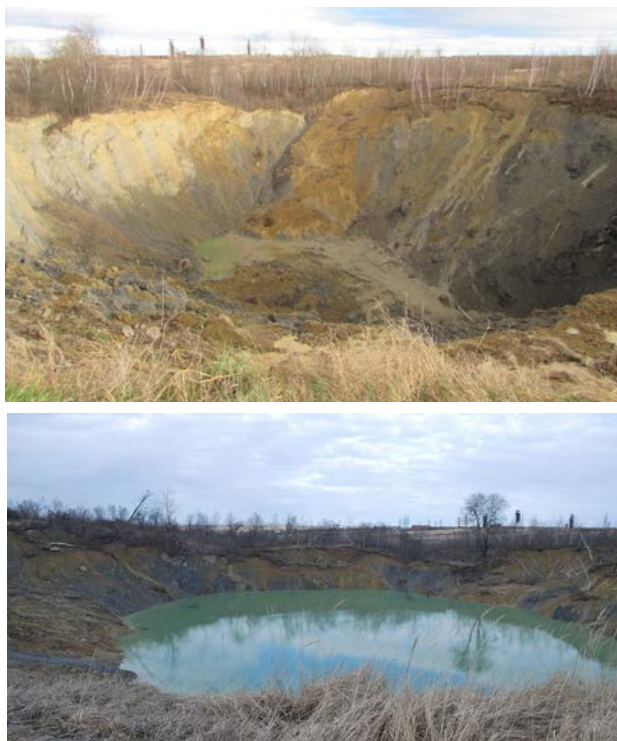
15 березня 2020 р., близько 11.00, у районі камер 102–104 на відстані 70 м у напрямку на північ від провалу № 27, який стався 30 вересня 2017 р., утворився новий карстовий провал № 30 із діаметром близько 130–150 м і з дуже крутими, майже вертикальними бортами, які постійно обвалювалися (рис. 4).

Рис. 4. Провал № 30 на пласті № 10 Пд.-Сх. рудника № 2 Стебницького ГХП «Полімінерал» у районі камер № 102–104, який стався близько 11 год. 00 хв. 15 березня 2020 р. (угорі) (світлина В.О. Дяківа) і карстове озеро на місці цього провалу станом на 2023 р. (унизу)

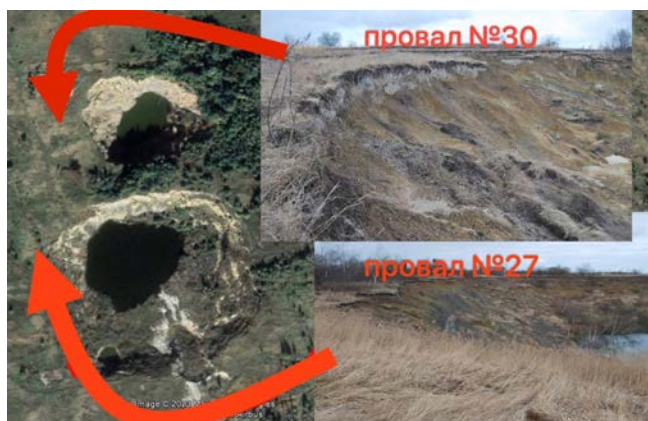
Під час польового обстеження територій навколо провалів задокументовано численні тріщини навколо провалів № 27 і № 30, які свідчать про порушення стійкості геологічного середовища (рис. 5).

По тріщинах у карстові провали стікають дощові води. При цьому відбувається їх дренавання в четвертинний водоносний горизонт із вимиванням тонко дисперсних частинок ґрунту, що сприяє процесам суфозії.

Рис. 5. Тріщини навколо провалів № 27 і № 30 із їх локалізацією на космознімку Google Earth Pro

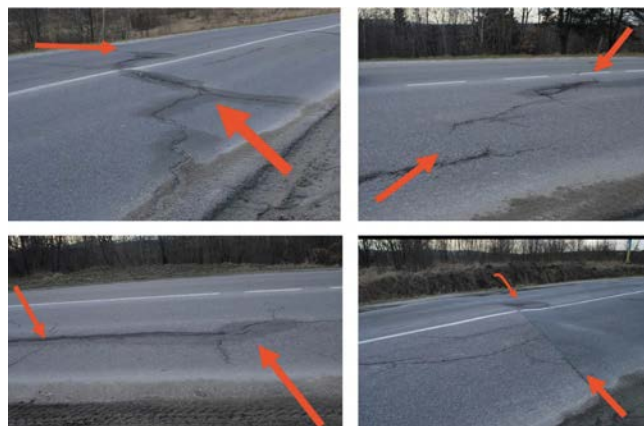
Сучасний стан дорожнього полотна старої та нової (об'їзної) дороги Львів-Трускавець, поблизу села Солець, тріщин і деформацій у їх дорожньому полотні. Унаслідок обвалу 30 вересня 2017 р. на дорозі, яка з'єднує Львів-Трускавець, утворилися низка тріщин у дорожньому покритті (рис. 6).

Рис. 6. Тріщини в дорожньому полотні дороги Львів-Трускавець, пов'язані з карстопровальними явищами

Тріщини добре спостерігають від готелю «Візит» до села Солець. Найкраще їх видно після дощу на мокрому асфальті. Тріщини є повздовж і впоперек дороги, характеризуються різною довжиною – від 1 до 7 м та різної амплітуди зміщення – від 1 до 7 см. Причиною деформації дорожнього покриття є карстопровальні явища, які мали місце до завершення затоплення рудника № 2. За допомогою світлин ми можемо розглянути тріщини, які утворилися внаслідок активізації карстопровальних явищ. Спостережувані тріщини в дорожньому полотні не становлять загрози для руху автотранспорту.

Найбільша щільність тріщин зафіксована на ділянці під ЛЕП 110 кВ і ЛЕП 220 кВ. Загалом нараховано більше ніж 20 тріщин.

Тріщини в дорожньому полотні були однією з причин обмеження руху на цій ділянці дороги.

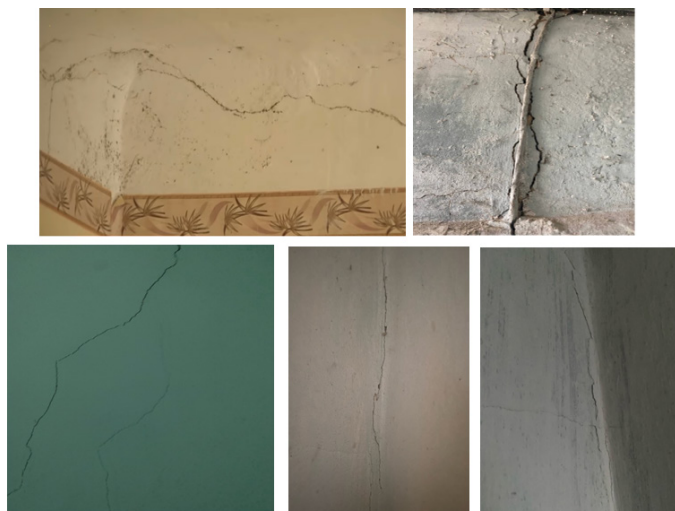
Стан будівель і споруд села Солець. Карстопровальні явища, техногенний землетрус 30 вересня 2017 р., імовірно, призвели до утворення тріщин у будинках мешканців села Солець. Під час їх обстеження виявлено будівлі, зокрема, на вул. Уляни Кравченко, у яких є тріщини на стелі та стінах (зафіксовані тріщини показано на рис. 7).

Рис. 7. Тріщини на стелі і стінах будинків мешканців вул. Уляни Кравченко в села Солець (власні світлини)

Водночас тріщини в більшості будинків відсутні. Тому говорити про зв'язок цих тріщин із карстопровальними явищами немає достатніх підстав. Про це свідчать результати опитування. На питання «Чи зафіксували Ви тріщини на стінах і стелі Вашого будинку та яка причина їх утворення?» місцеві мешканці мали можливість вибрати такі відповіді: А) тріщин немає; Б) тріщини були ще до землетрусу 30 вересня 2017 р.; В) тріщини з'явилися після землетрусу 30 вересня 2017 р.; Г) тріщини в будинку є, але не знаю причини їх появи. Результати опитування показані на рис. 8.
