ЕВОЛЮЦІЯ ПОСТМАЙНІНГОВИХ ЗМІН ГІДРОГЕОЛОГІЧНИХ УМОВ У ЗОНІ ВПЛИВУ НАЙБІЛЬШИХ КАРСТОВИХ ПРОВАЛІВ У МЕЖАХ СТЕБНИЦЬКОГО РОДОВИЩА КАЛІЙНИХ СОЛЕЙ

EVOLUTION OF POST-MINING CHANGES IN HYDRO- GEOLOGICAL CONDITIONS IN THE ZONE OF INFLUENCE OF THE LARGEST KARST FALLS WITHIN THE STEBNYTSKY DEPOSIT OF POTASSIUM SALTS

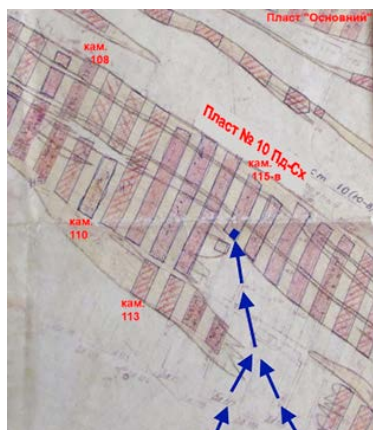
Рис. 4. Ділянка водопритоку, що зростає, у рудник № 2, із 23 жовтня 1978 р.

Найбільш небезпечний водопритік у рудник № 2 почався понад 45 років тому, 23 жовтня 1978 р., коли у стінці відробленої камери № 115–1 вент. (висота якої 44 м), на глибині 72 м від кривлі солей, розпочався водопритік, який призвів до аварійного стану копальні (рис. 4).

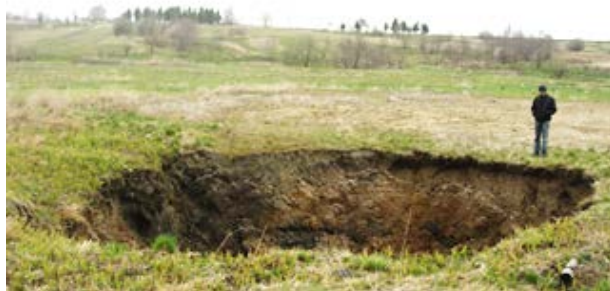
Рис. 5. Притік агресивних вод у рудник № 2, до 2009 р., призводив до утворення різних за розміром, але переважно невеликих карстових провалів: на світліні зліва – карстовий провал № 25, який утворився у квітні 2007 р., а справа – повторна активізація карсту № 20, що мала місце в жовтні 2009 р.

За час від початку водопритоку до 1 січня 2002 р. у рудник № 2 витекло приблизно 4,5 млн м³ розсолів і утворилося приблизно 600 тис. м³ карстових порожнин (розрахунково, за виносом солей), що до 2009 р. призводило до утворення різних за розміром, але переважно невеликих карстових провалів (рис. 5).

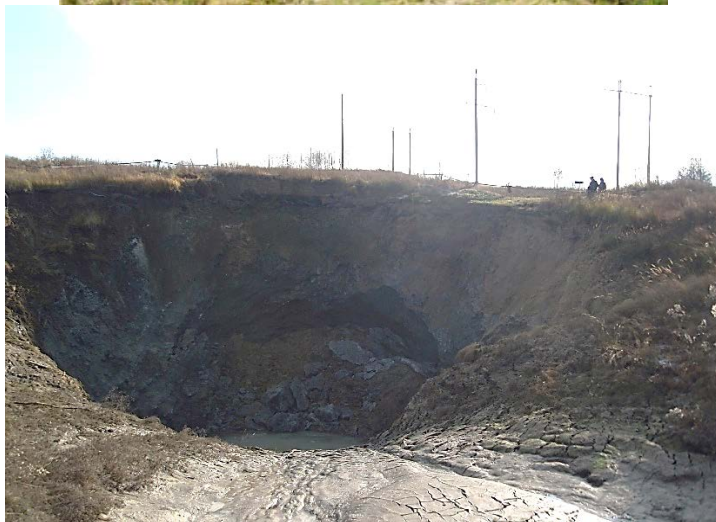
Рис. 6. Результати експериментального моделювання, які показують, що в разі потрапляння агресивних вод міжкамерні цілики розчиняються та руйнуються

До грудня 2001 р. майже всі карстові води, які потрапляли в рудник № 2, відпомпувались на денну поверхню. З 1 січня 2002 р., відповідно до рішення державної комісії з надзвичайних ситуацій, відпомпювання припинилося, усі карстові води почали скидатись у глибокі горизонти рудника № 2, а саме з розсолотвірників на другому горизонті в камери № 110 та № 128 на пласті 10 ПД-Сх. Потрапляння таких агресивних вод зумовлює розчинення ціликів і проковує утворення великих провалів, що на основі експериментального моделювання було прогнозоване А.М. Гайдіним і В.О. Дяківим [1; 8] (рис. 6).

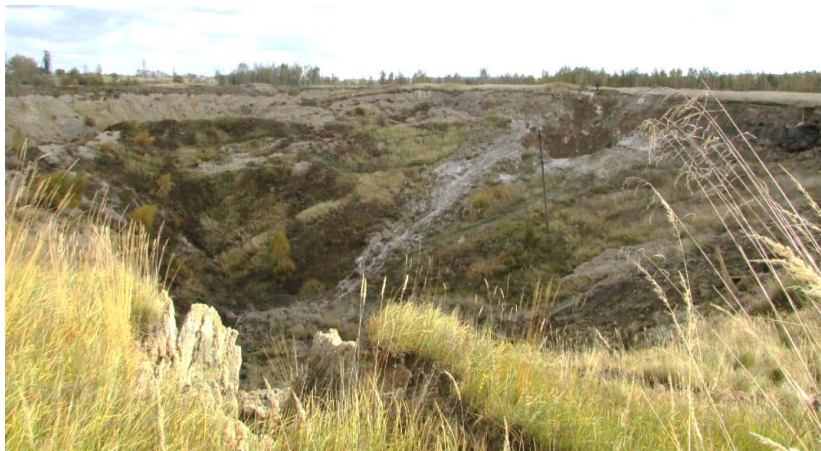
Рис. 8. Свіглина (угорі) та геологічний розріз карстового провалу № 27 на пласті № 10 Пд-Сх рудника № 2 Стебницького ГХП «Полімінерал» у районі камер № № 108–113, який утворився 30 вересня 2017 р. о 0 годин 46 хвилин (угорі)

30 вересня 2017 р. о 0 годин 46 хвилин на пласті № 10 Пд-Сх рудника № 2 Стебницького ГХП «Полімінерал» у районі камер № № 108–113 стався найбільший карстовий провал № 27 із діаметром на денній поверхні 220–230 м та глибиною 45–47 м (рис. 8).

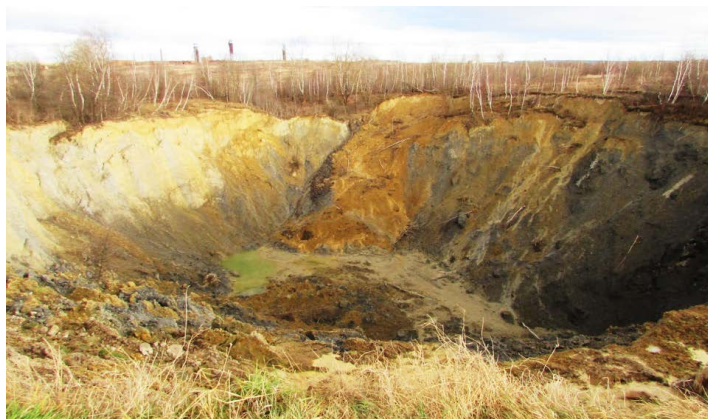
Рис. 9. Світлина (угорі) та локалізація на плані гірничих робіт (унизу) карстового провалу № 30 на пласті № 10 Пд-Сх рудника № 2 Стебницького ГХП «Полімінерал» у районі камер № № 102–104, який утворився 15 березня 2020 р. приблизно об 11:00 (угорі)

Уранці 15 березня 2020 р., десь об 11:00, у районі камер № № 102–104 на відстані 70 м у напрямку на північ від провалу № 27, який утворився 30 вересня 2017 р., з'явився новий карстовий провал № 30 із діаметром приблизно 130–150 м і з дуже крутими, майже вертикальними бортами, які постійно обвалувались (рис. 9).

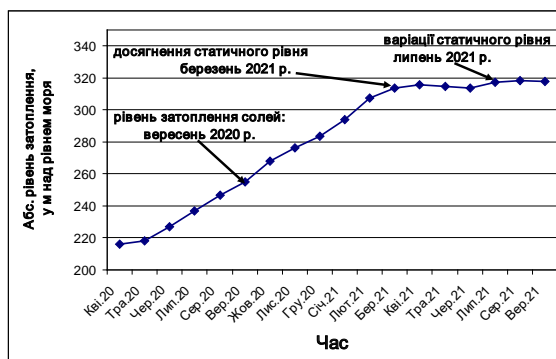
Рис. 21. Динаміка затоплення рудника № 2 після провалу № 30, який стався 15 березня 2020 р., від квітня 2020 р. до вересня 2021 р.: із цього часу копальня перестала бути зоною розвантаження карстових озер через репресійні конуси

Гідрогеологічні умови території станом на вересень 2020 р. радикально змінились після цілковитого затоплення рудника № 2, відтоді копальня перестала бути зоною розвантаження карстових озер через вищеописані репресійні конуси (рис. 21).

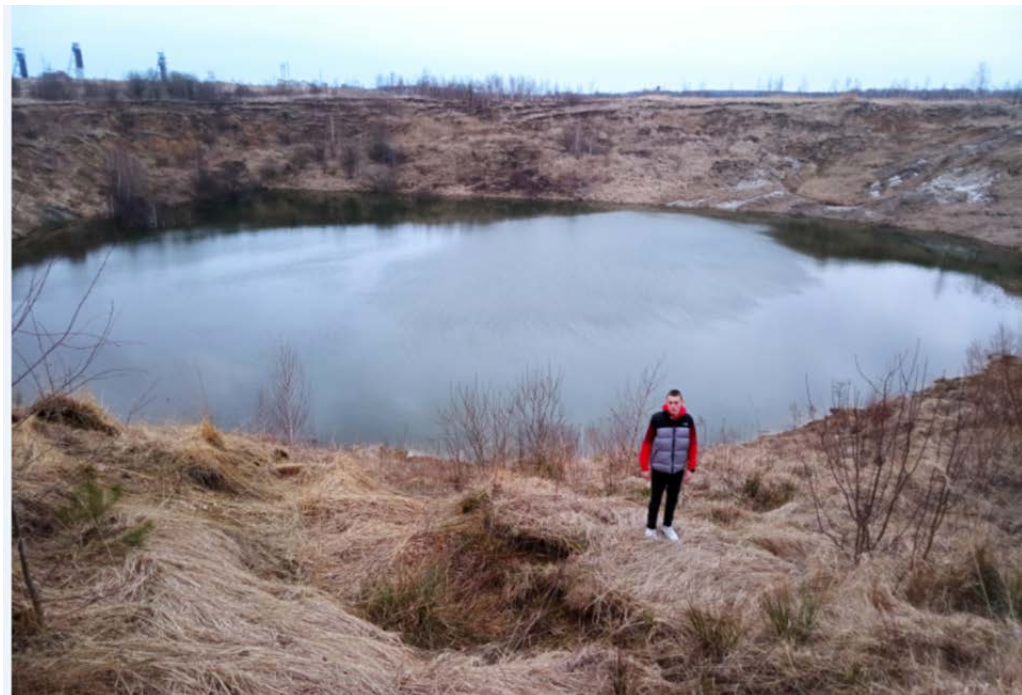
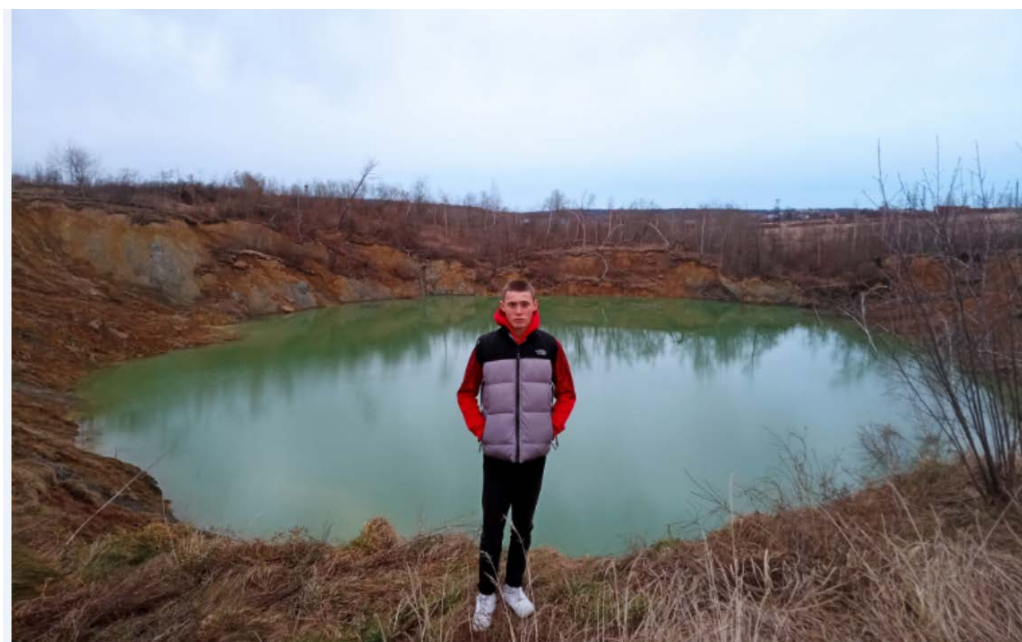
Рис. 24. Карстові озера на місці провалів № 27 (угорі) та № 30 (унизу) станом на 22 лютого 2024 р.

Припинення підземного розвантаження через репресійні конуси, відновлення пересічних гідрогеологічних умов, випадання атмосферних опадів, танення снігу та розвантаження вод четвертинного водоносного горизонту призвели до того, що за два-три останні роки сформувались два повноцінні карстові озера, які із часом будуть розвантажуватись у потічок Солецька Балка (рис. 23 та 24).
